# IL PONTE SUL TORRENTE AMASENO IN LOC. CASAMARI, VEROLI (FR) AGGIORNAMENTI DELLE RECENTI ATTIVITÀ DI TUTELA

Francesca Della Porta - Daniela Quadrino

15° Incontro di Studi  
27 - 29 maggio 2026

Lazio e Sabina

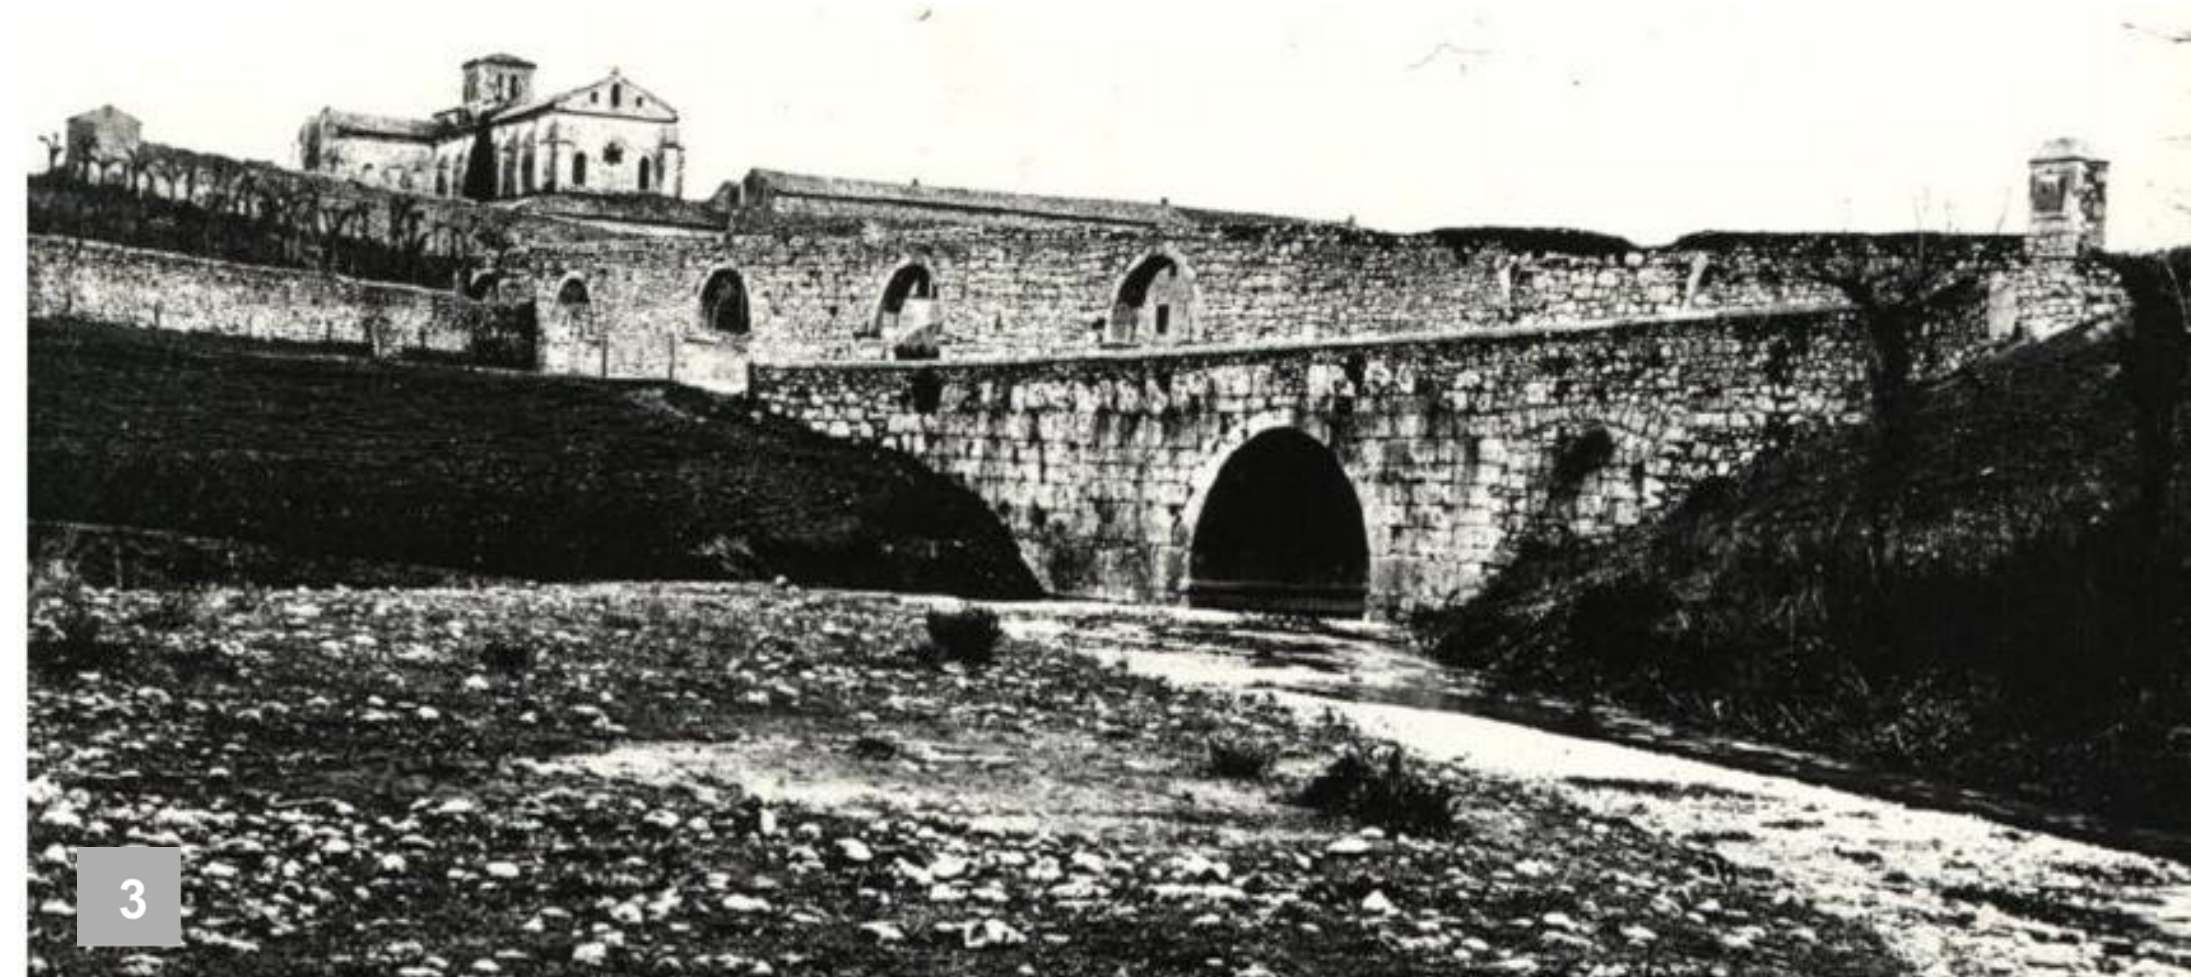
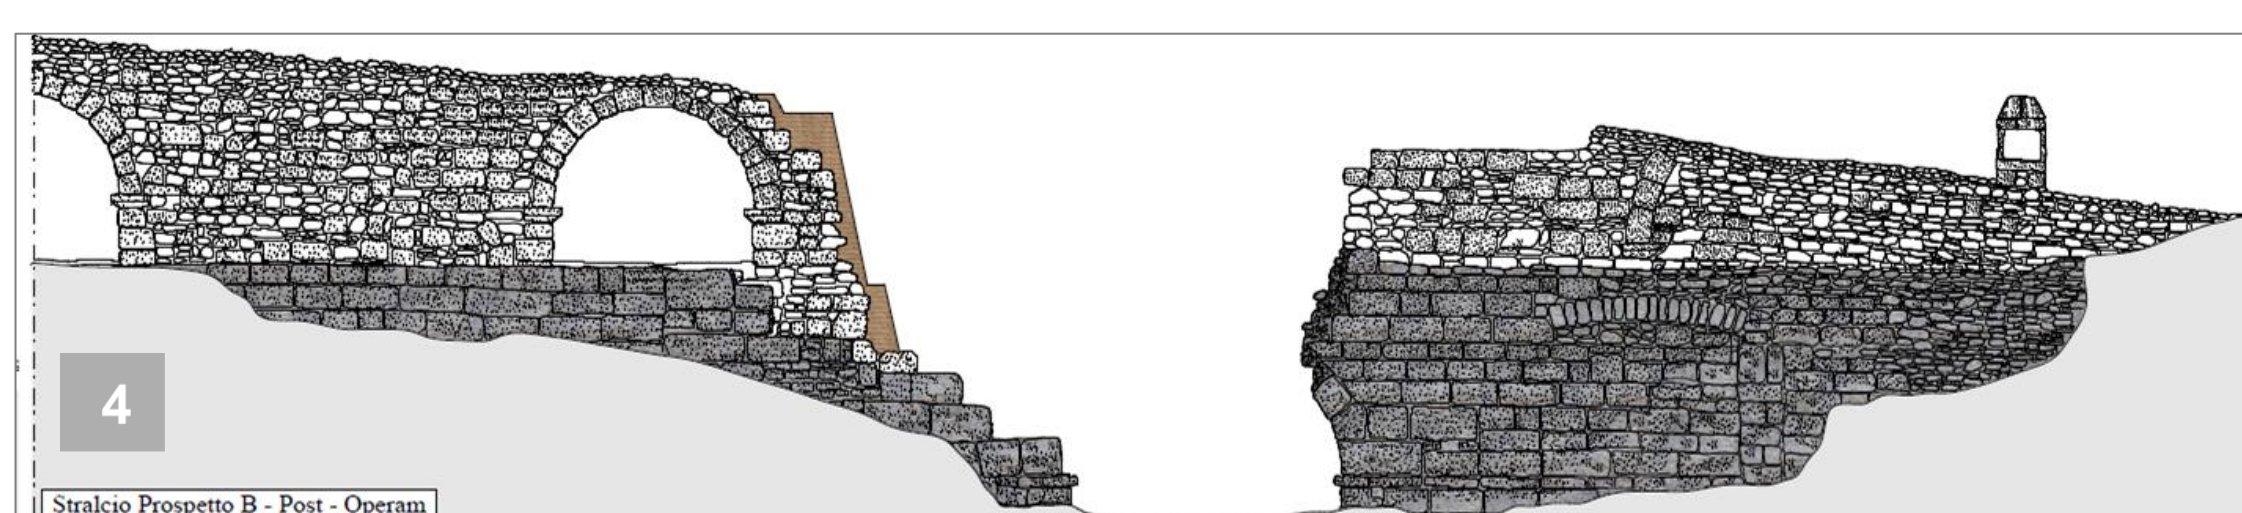
Il manufatto, orientato NW–SE, a un'unica arcata (luce ca. 6 m; freccia ca. 4 m), realizzato in età tardo-repubblicana in opera quadrata, con blocchi di calcare locale e nucleo in *opus caementicium*, fu oggetto di restauro nel I sec. a.C. (Picuti 2006). La struttura si conserva solo parzialmente a causa del bombardamento del 1944, che determinò il crollo dell'arcata principale e di parte delle arcate dell'acquedotto medievale, impostato sul lato destro. Allo stato attuale si distinguono l'intradosso e l'archivolto, parzialmente conservati nei piedritti: il primo è costituito da lastroni accuratamente connessi, il secondo da blocchi a base quadrangolare, con cornice convessa a toro posta a protezione della base delle spalle dall'azione erosiva delle acque. Sono inoltre riconoscibili interventi di restauro e consolidamento, tra cui una piattabanda sul lato destro, verosimilmente riferibile a problemi di natura fondale già manifestatisi in età antica (**figg. 3-4**).

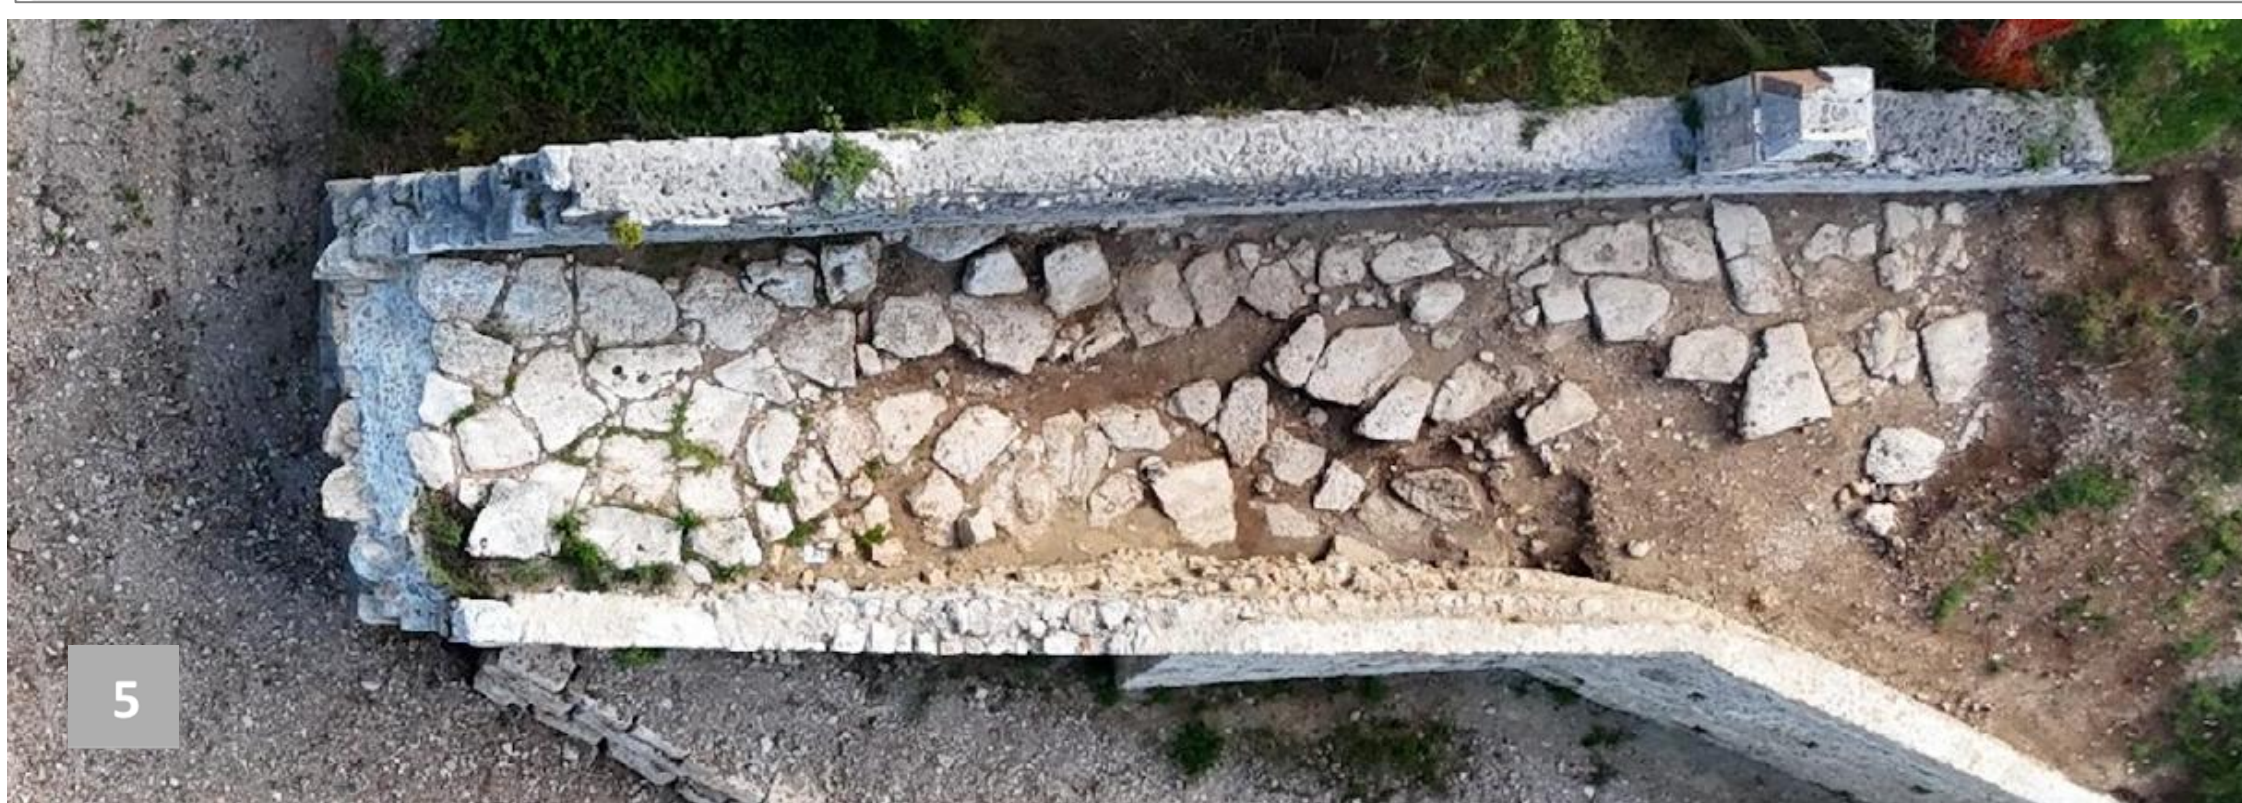
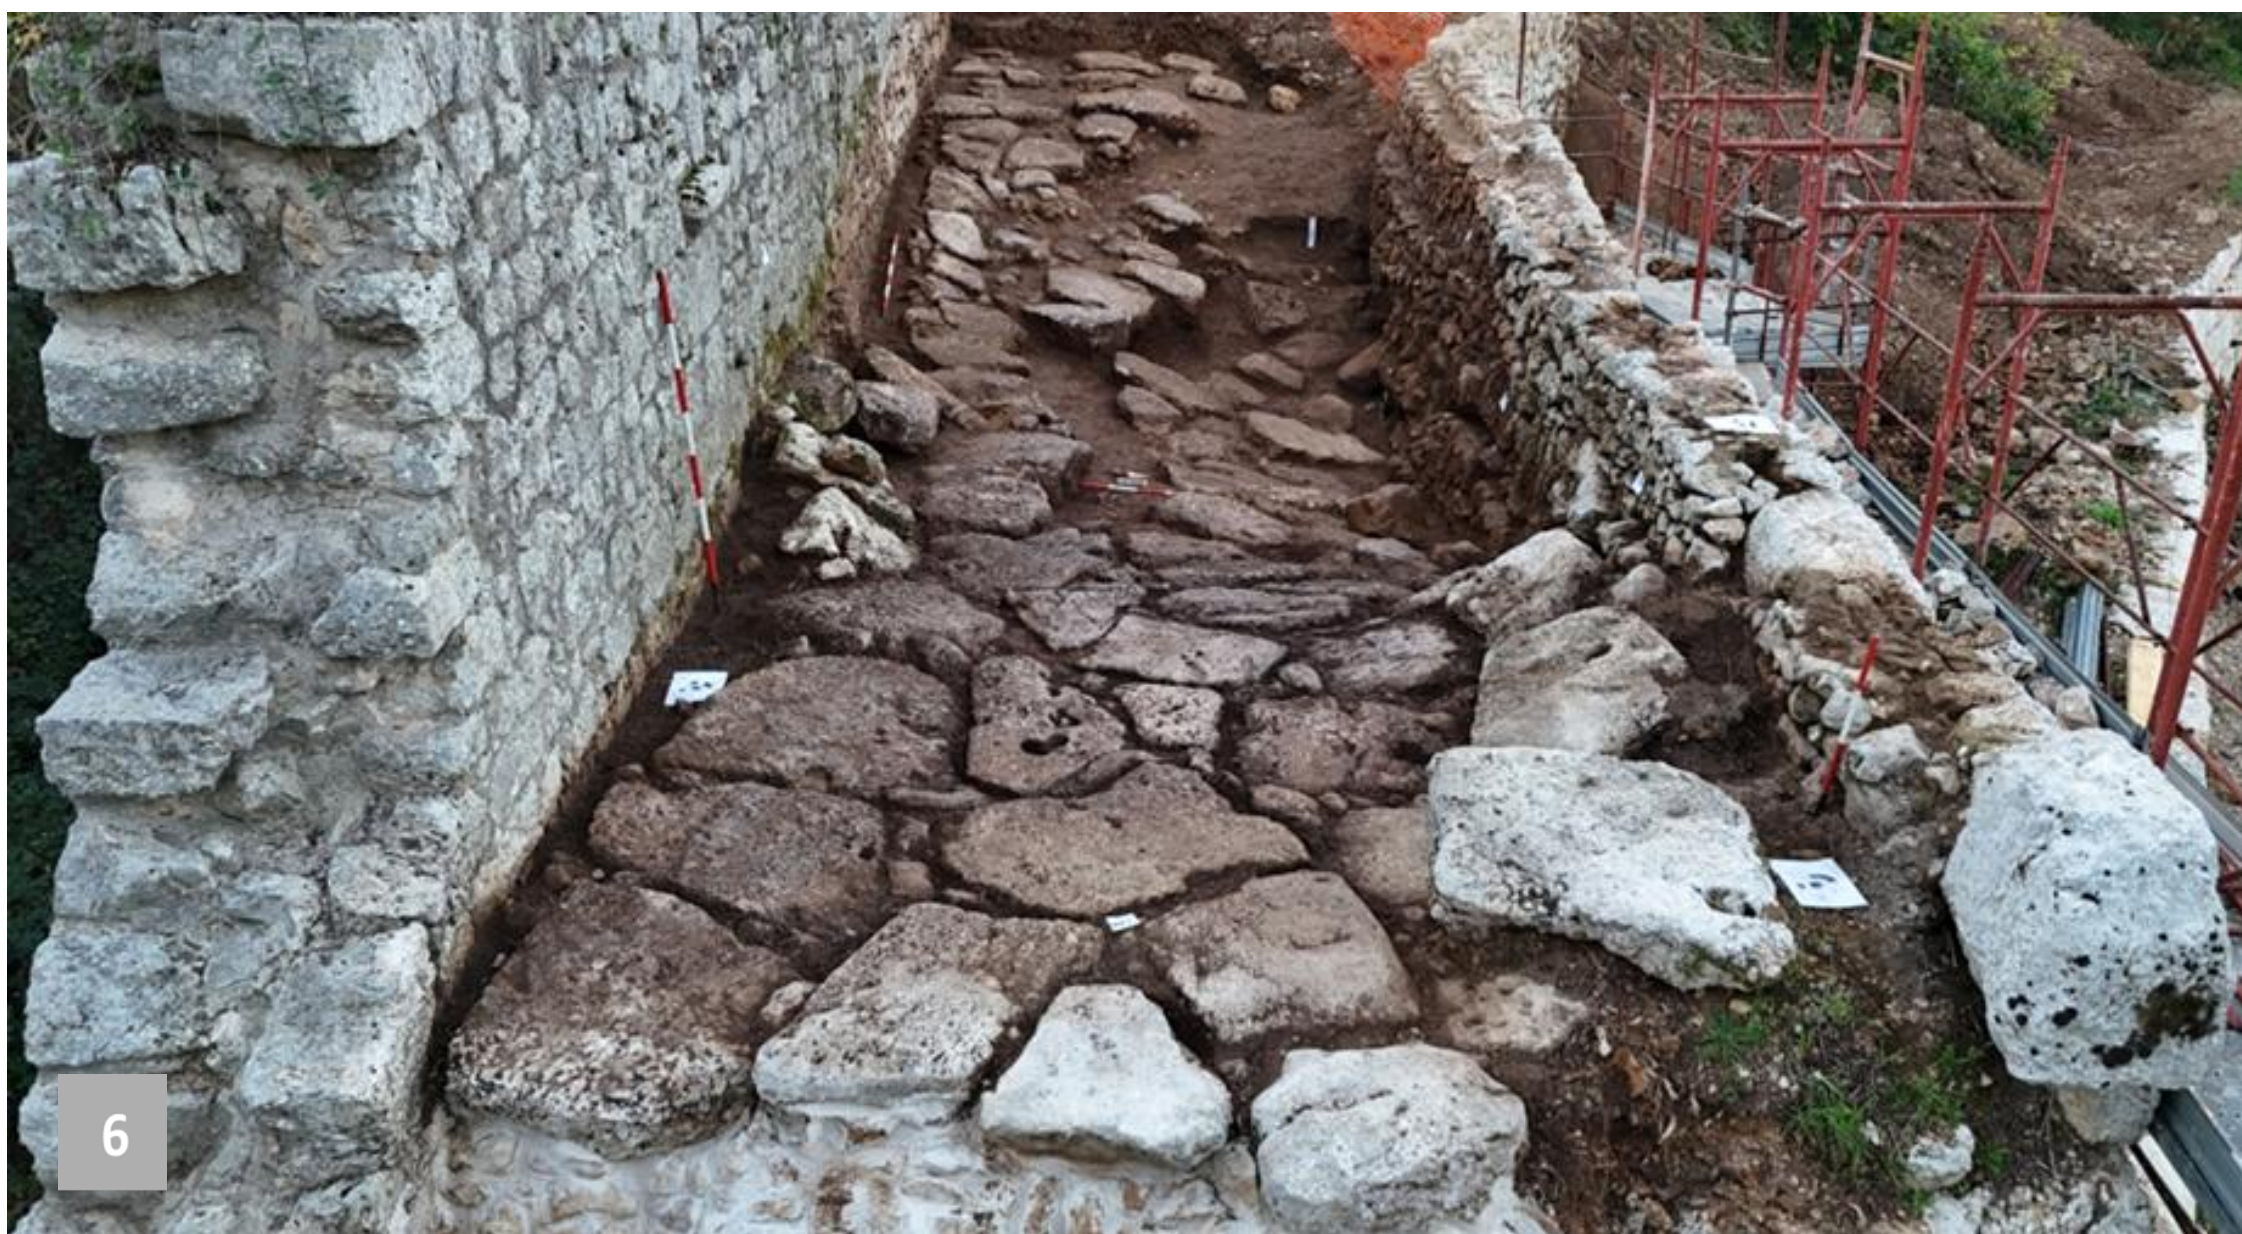
Su iniziativa dell'amministrazione comunale di Veroli, in sinergia con la Soprintendenza, nel 2025 il ponte è stato oggetto di un intervento, finalizzato alla verifica dello stato di conservazione. Lo scavo, condotto su un piano in declivio da W verso E (quote comprese tra – 3,4 m e –0,2 m dal p.d.c.), ha portato in luce l'originario rivestimento stradale per una lunghezza complessiva di 17 m e una larghezza media di 3,8 m, interrotto a SE in corrispondenza della testata del ponte (**fig. 5**).
