# Andrea Fiasco

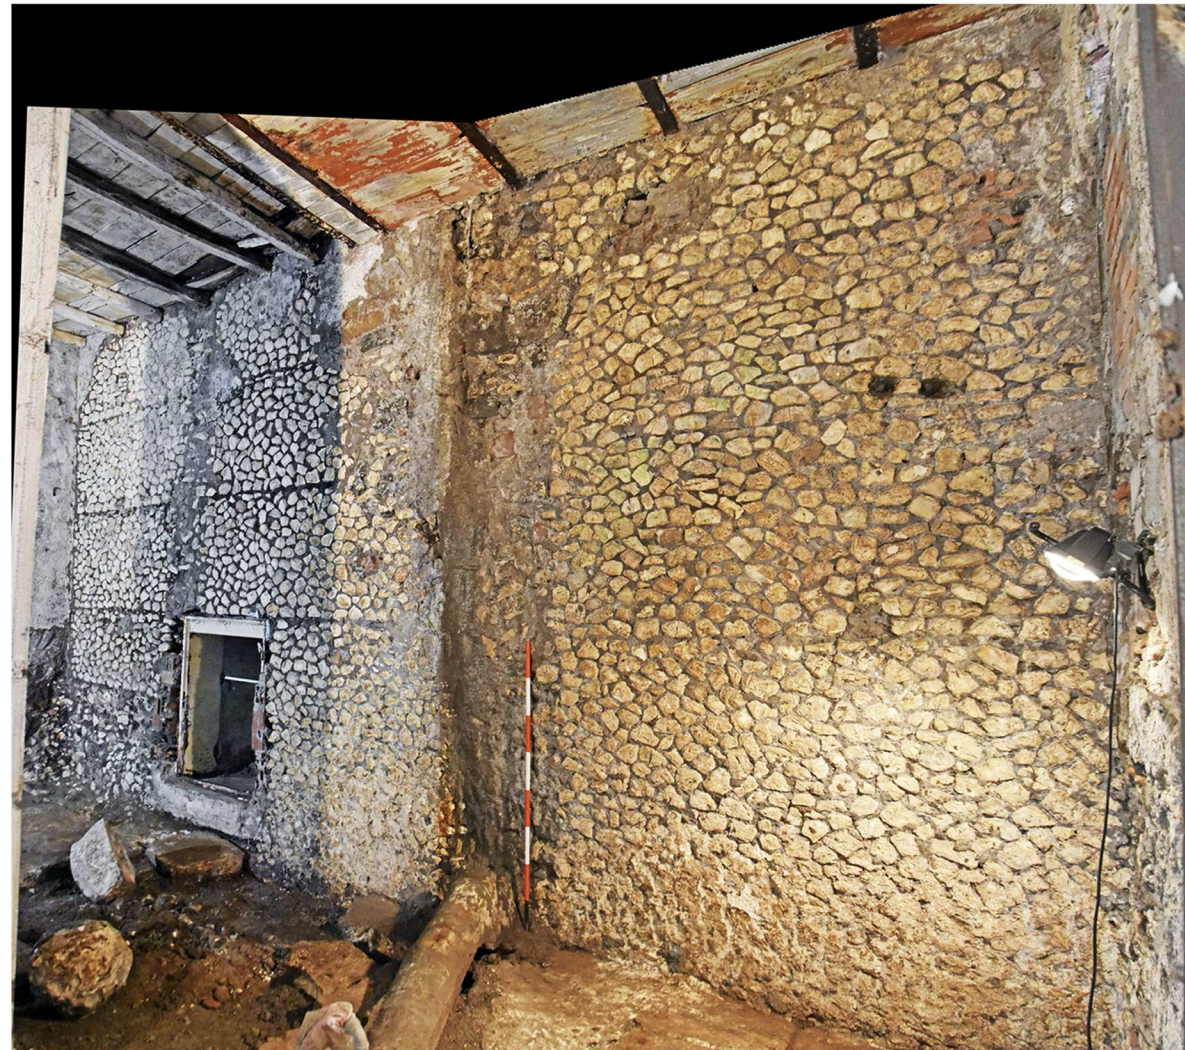
**FIG. 5** Vicolo del Duomo 55, veduta dell'USM1

Le strutture antiche sono conservate all'interno di un ambiente (fig. 4 e Tav. I) di dimensioni pari a 9.48x6.05x4.23 m, che si affaccia su Vicolo del Duomo. Esso presenta al suo interno un possente muraglione (USM1, 7.11 ml) con andamento nord-est/sud-ovest, costruito in opera cementizia rivestita con paramento in *opus incertum*, che si conserva per un'altezza pari a 4.23 m, sul quale si notano le giornate di lavoro, almeno cinque, impiegate per la sua costruzione (fig. 5). Esso costituisce la prosecuzione del rettilineo murario visibile a nord-est del Cd. Ninfeo dei Pesci.

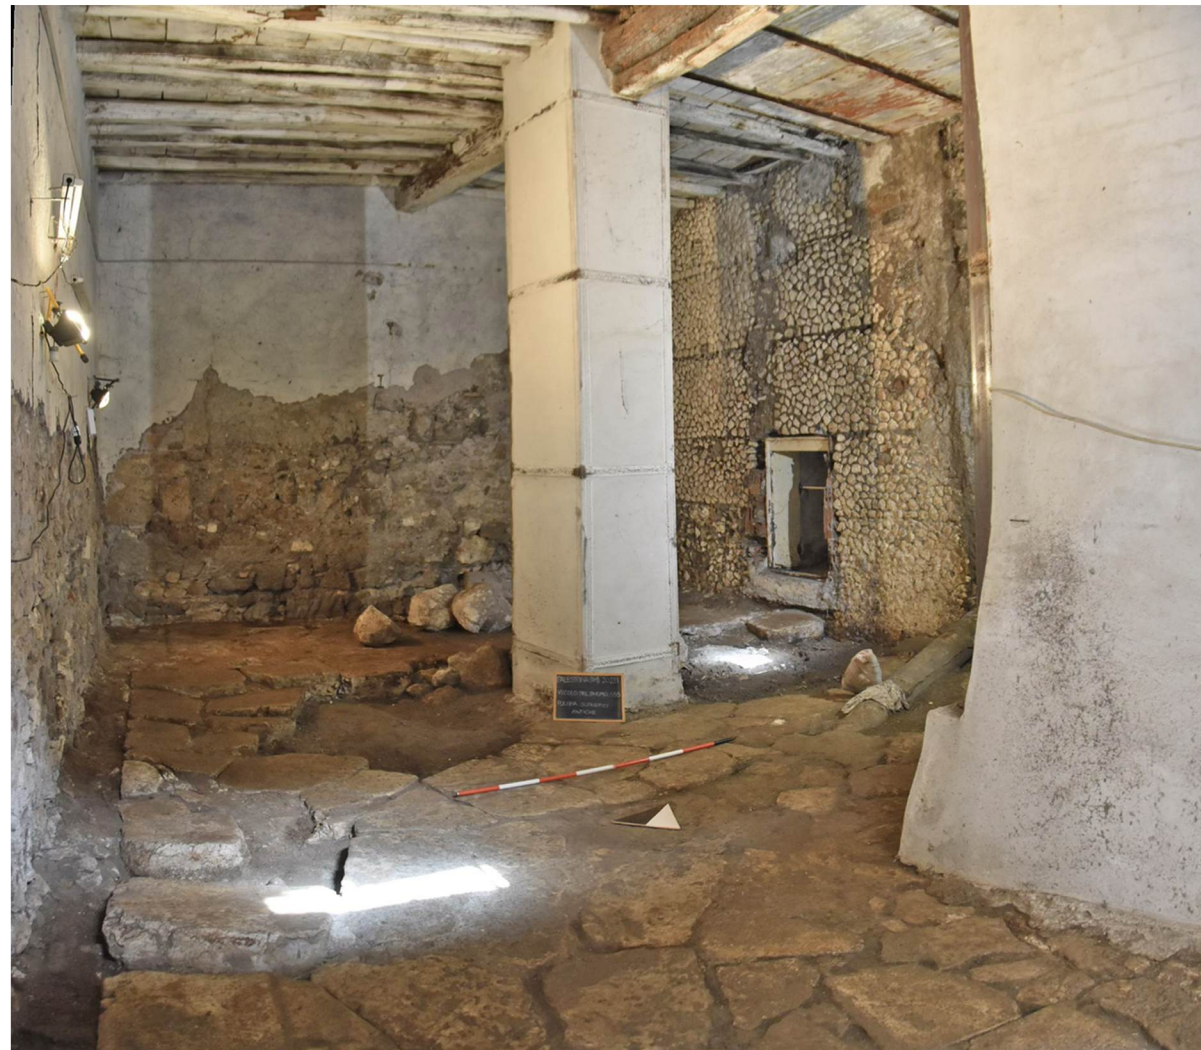
**FIG. 4** Vicolo del Duomo 55, panoramica dell'ambiente

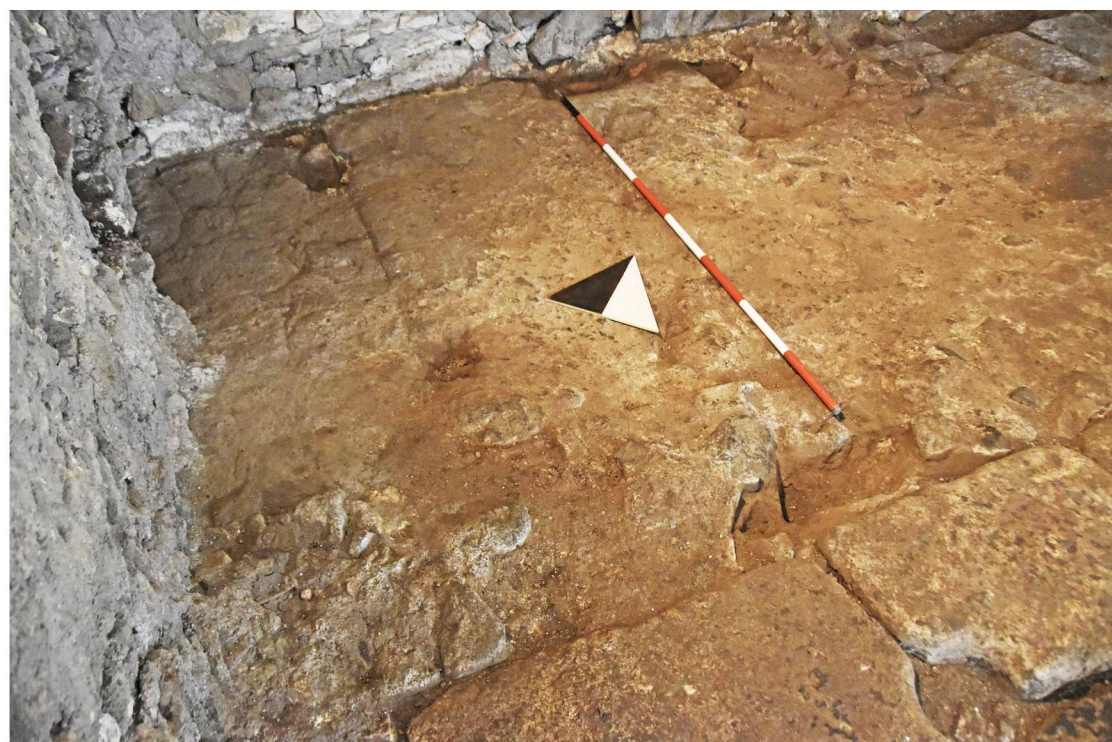
**FIG. 6** Vicolo del Duomo 55, particolare della pavimentazione in lastre di tufo

Le lastre sono in fase con un muro in opera cementizia rivestito con paramento in *opus incertum* (USM10), in stato di rasatura, che si origina da un ispessimento di USM1 (2.13 m di lunghezza, 0.47 m di spessore e circa 1.10 m di altezza) e che per un tratto corre con orientamento nord-ovest/sud-est per poi piegare nuovamente verso sud-ovest. Quest'ultimo segmento era scandito da una semicolonna, di cui resta la base in tufo (USM20, diam. 0.52 m, fig. 7)). Il muro separa la pavimentazione in lastre da un'estesa superficie pavimentata in basoli di pietra calcarea (USR11) che occupano gran parte del piano di calpestio attuale dell'ambiente. Essa presenta l'impiego di elementi medio-grandi e con profili perlopiù curvilinei, anche se non mancano basoli caratterizzati da vertici più squadrati (una buona parte di essi fu smontata e ricollocata sommariamente - USR18 e US19 - per l'alloggiamento di una tubazione fognaria). Anche il basolato, come il muraglione in opera incerta, è in netta continuità con quello visibile a nord-est del cd. Ninfeo.

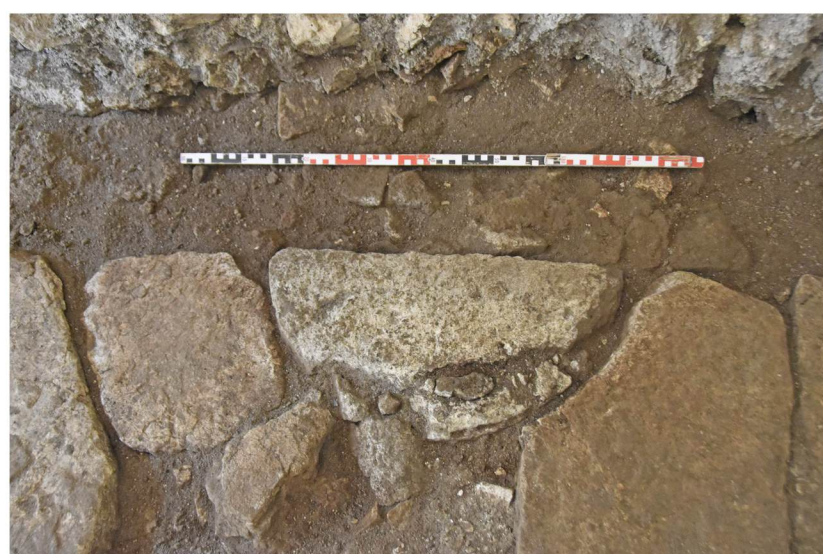
**FIG. 7** Vicolo del Duomo 55, particolare della base di semicolonna

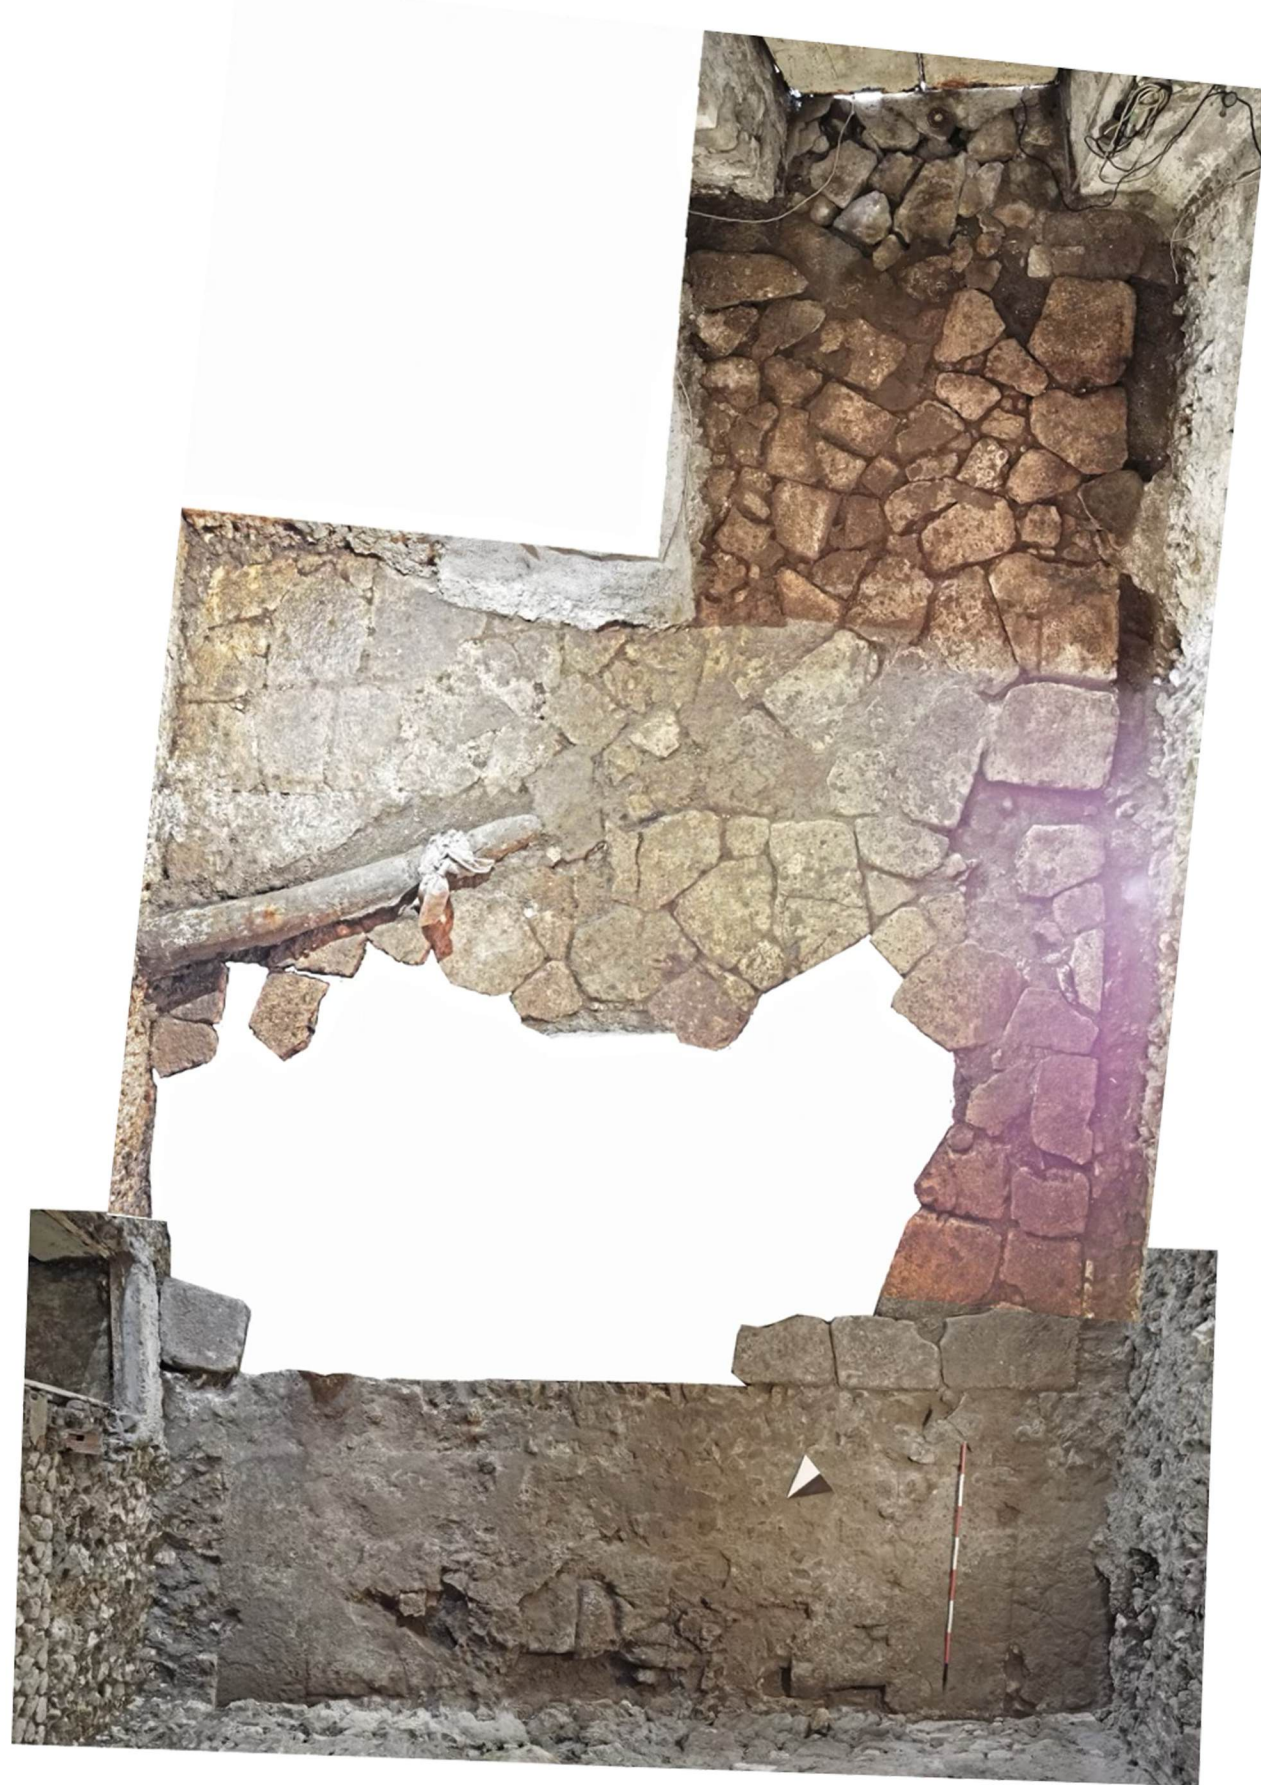
**FIG. 8** Vicolo del Duomo 55, fotopiano dei resti archeologici (elab. autore)
